Bericht für den Gast

Hotel Gasthof Moosleitner

Prüfergebnis

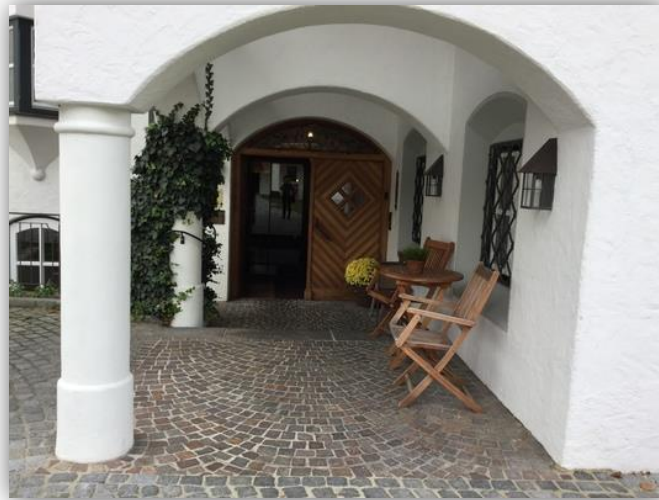
Eingang Hotel Gasthof Moosleitner

- Auf dem Parkplatz gibt es keinen Stellplatz für Menschen mit Behinderung. Der Parkplatz ist 5 m vom Eingang entfernt.
- Am Eingang Hotel/Rezeption gibt es 2 Stufen à 16 cm. Alternativ kann der Eingang zum Gasthof genutzt werden, dort gibt es nur eine Stufe à 16 cm und eine Türschwelle von 3 cm. Die Rezeption ist 114 cm hoch und es gibt eine alternative Kommunikationsmöglichkeit im Sitzen.
- In den „Gasträumen“ gibt es keine unterfahrbaren Tische (Unterfahrbarkeit in einer Höhe von 67 cm mit einer Tiefe von 30 cm).
- Es ist kein für Menschen mit Behinderung konzipiertes öffentliches WC vorhanden. Die WCs befinden sich im UG und sind über eine Treppe oder einen Aufzug erreichbar (Kabinengröße: 107 cm x 118 cm groß).
